360度カメラ画像を活用したインフラ構造物の 点検情報管理システムの構築

維持管理の効率化のために 360° カメラを用いた構造物の全天球画像の撮影が注目されているが、一般的なビューアは画像を表示する機能のみに限定されるため任意の画像を探し出し閲覧するのに手間がかかるうえ、構造物の名称や撮影日時、損傷の位置や種別の記録・確認といった維持管理ならではのニーズには対応していない。本研究では、Structure from Motion を活用して複数の全天球画像の撮影姿勢を紐付けることで、市販の 360° カメラによって撮影した画像を用いて撮影位置や損傷情報をスムーズに確認できる点検情報管理システムの構築を行った。また、複数の橋梁を対象として、構築したシステムの適用を行った。本システムはクラウドとローカル環境の双方で利用でき、管理者の事情に沿った活用が可能である。

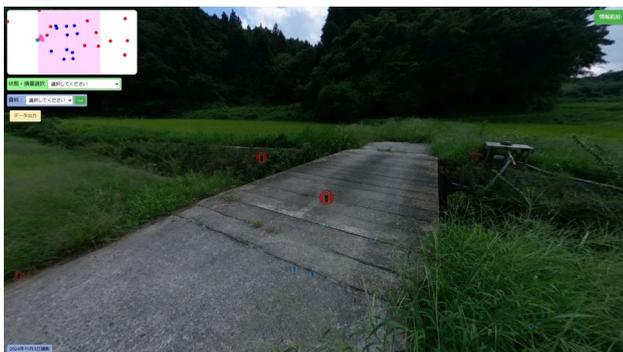
(a) 全天球画像ビューアとしての基本機能

本研究で構築した点検情報管理システムの主要機能を図-1に示す。本システムは、図-1(a)に示すように一般的な全天球画像ビューアと同様に、市販の360°カメラに

このほか、本システムで表示されている画像上には、**図-2** に示すような、他のカメラの撮影座標を表すアイコンも表示されている。このアイコンをクリックすることで、そのカメラ位置から撮影された画像に移動することができる。例えば、**図-1(b)**は、**図-1(a)**の画面内のアイコンをクリックして表示される画像である。なお、移動先のカメラの3次元的位置関係を直感的に把握できるように、本アイコンは現在表示している画像の撮影位置からの距離に応じて不透明度と大きさが自動設定されるようになっているほか、**図-1(a), (b)**に示すように、カメラ座標と床版の位置関係によっても色分けするようになっている。

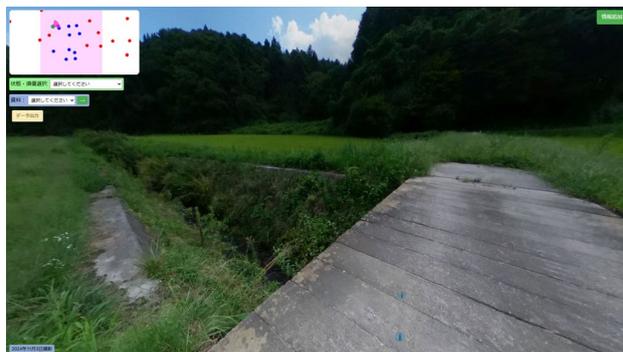
(b) 撮影位置の移動

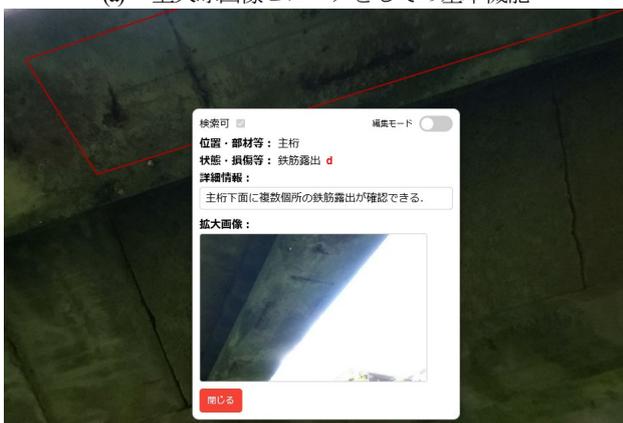
※損傷情報はサンプルとして入力した架空の情報である。
(c) 損傷メタデータ付与

さらに、**図-1(c)**に示すように、損傷などの領域を指定した上で、損傷の属性を表すアノテーションデータを付与することもできる。ここでは、対象領域を多角形として設定し、設定した領域には損傷種別や判定ランクなどの情報を追加することができる。加えて、損傷部の拡大画像や、360° 画像では撮影が難しい角度からの写真についても任意でアップロードできるようになっている。また、ここで設定した損傷情報のメタデータは、**図-1(d)**に示すように、損傷情報の一覧リストにも反映される。そして、このリスト内の損傷を選択することでも、その損傷を撮影した画像に移動することができる。

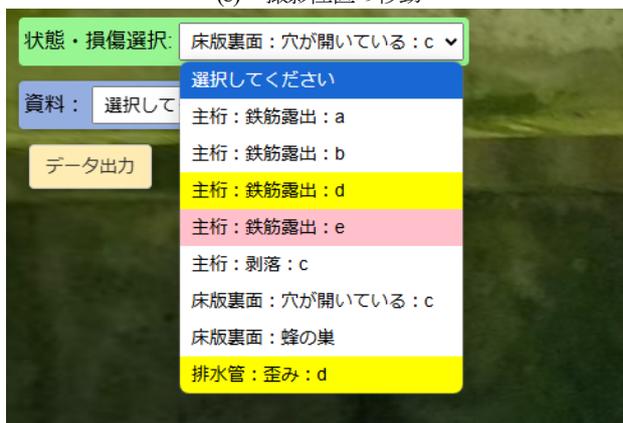
※損傷情報はサンプルとして入力した架空の情報である。
(d) 損傷位置・種類の検索

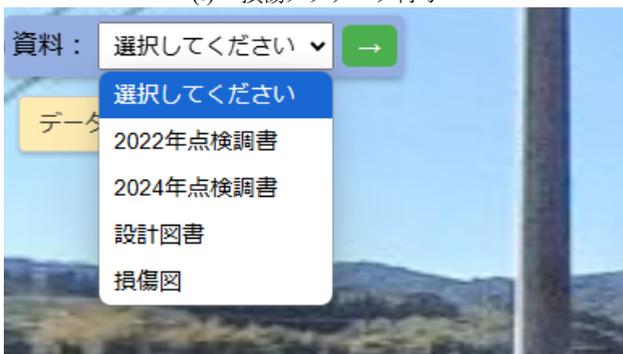
(e) 資料リンク機能

また、**図-1(e)**に示す「資料」ボタンからは、必要に応じて設定した過去の点検結果や、設計図面などにもアクセスできるようになっている。この機能は管理者や建設コンサルタントの技術者からのリクエストにより付与された機能であり、実際に各種資料へのアクセスは、構造健全性の評価や点検結果の比較、補修計画の立案という観点で利用価値が高いものである。

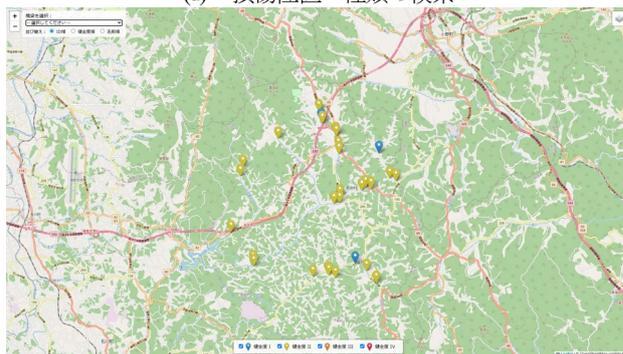
(f) 地図上での検索機能

る場合や、同一の構造物を複数回点検したケースを明快に扱えるようにするため、本システムでは図-1(f)に示すような地理情報システム (Geographic Information System, GIS) 機能についてもコーディング・実装した。本画面では、地図上に表示されている構造物の座標を表すピンを選択することで、その構造物の画像を表示したビューア画面を起動できるようになっている。なお、各構造物のピンを選択すると構造物の名称と撮影年月日が表示されるようになっており、表示したい年月日を選択することで該当する撮影日のデータを表示できる。また、本画面ではI-IVまでの健全度に応じてピンが色分けされており、指定する健全度の構造物のみを地図上に表示できる。そして、地図上での選択だけでなく、本画面上で橋梁の一覧リストを展開し、橋梁名を直接選択することもでき、現段階では、本リストは構造物 ID、健全度、名前の3種類の順でソート可能となっている。

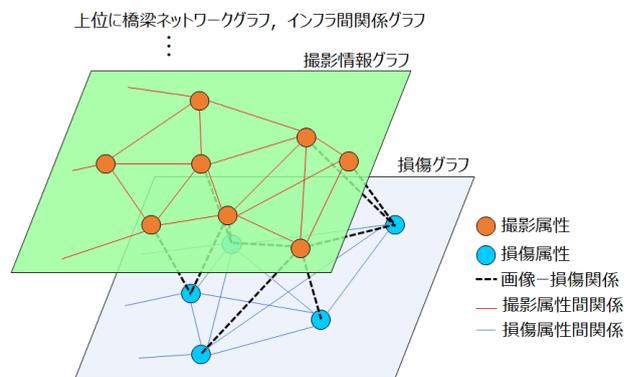
図-4 構造物の情報を集約したグラフデータ

ここまで実現されている機能や得られる情報を、ソフトウェアの機能として述べたが、これはシステムのバックエンドで**図-4**のようなグラフ形式のデータとして解釈することで実現している。例えばある画像の撮影位置・方向は、別の画像の撮影位置・方向や、そこに写る損傷位置と相互関係になっている。そして、それぞれの損傷に対して、各種情報がリンクされている。また、これらを包含する構造物の情報に、各種資料がリンクされる形となって、「資料」ボタンの機能が実現されている。また同一構造物を複数回撮影して復元した際には、それを区別できるようなグラフモデルにもなっている。

本システムでは、撮影を行った複数のカメラ同士の位置関係を導出し、図-4のような関連性を持つデータとして表現することが不可欠である。そこで、複数の画像から、カメラの姿勢を表す外部パラメータ行列を同定する手法である Structure from Motion (SfM) を用いて位置情報の紐付けを行うこととした。図-5は Equirectangular 画像を用いて SfM を行った結果であり、全地球画像の撮影座標が同定できていることがわかる。なお、一般的に SfM を用いて各カメラの姿勢を計算する場合、計算された外部パラメータから Multi-View Stereo (MVS) や Neural Radiance Fields (NeRF) などの後処理を行うことで、対象構造物の3次元データを取得することを目的とすることが多い^{13),14)}。この場合、精度良く3次元データを取得するためには大量の画像を撮影する必要があるうえ、後処理の計算時間も長時間になる。なお、図-5に示した画像は、同定されたカメラ位置を分かりやすく表すために SfM 結果から MVS 処理まで行った結果であるが、実際には本システムは SfM によるカメラ姿勢の同定のみで十分である。すなわち、3次元データの高精度な再構築までは必要としないことから、比較的少ない枚数の画像で十分であるうえ、後処理の計算も行わないため、必要な情報は非常に短時間で取得できる。

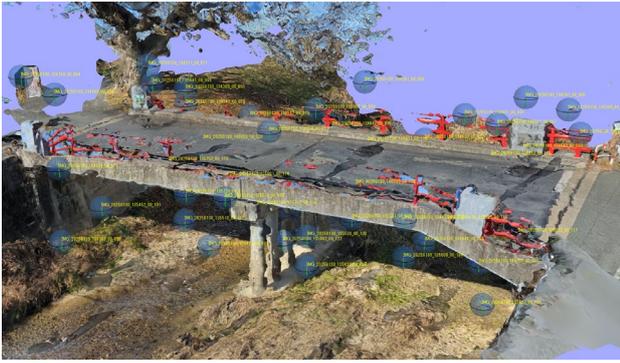
図-5 全地球画像のカメラ姿勢計算結果の例

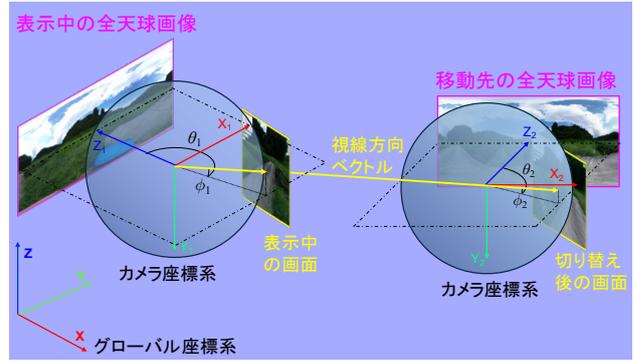
図-7 画面切り替え時の視線方向の保持

さらに、ビューア内でカメラ位置を切り替える際には、図-7に示すように切り替え時に表示されている画面中央の画素を通る視線方向ベクトルを基に、外部パラメー

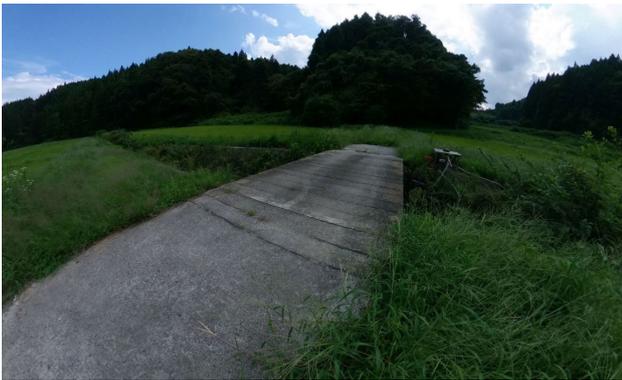
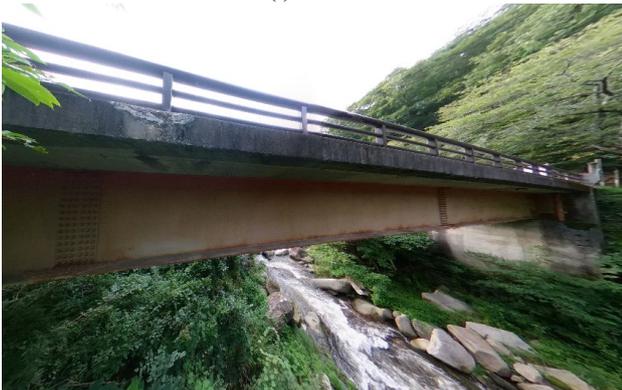
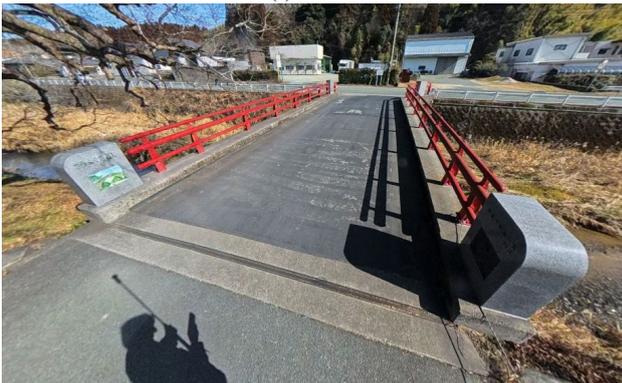
(a) A橋

(b) B橋

(c) C橋

図-8 対象橋梁の外観

構築したシステムを用いて、実橋梁の点検情報記録データを作成した。本研究では、表-1 および図-8 に示す 3 橋を対象として実施した。A 橋および B 橋は、RICOH THETA Z1 (6720 px × 3360 px) を用いて撮影を行い、C 橋は Insta360 X4 (5888 px × 2944 px) を用いて撮影を行った。その後、取得した全天球画像に対して SfM 処理を行い、カメラ姿勢を計算した。なお、計算に用いたコンピュータの CPU は 13th Gen Intel® Core™ i7-13700H 2.40GHz であり、GPU は NVIDIA GeForce RTX 4060 Laptop GPU である。表-1 に示すように、カメラ位置のみの計算であることから、システムに必要な計算が非常に短時間で完了していることが分かる。

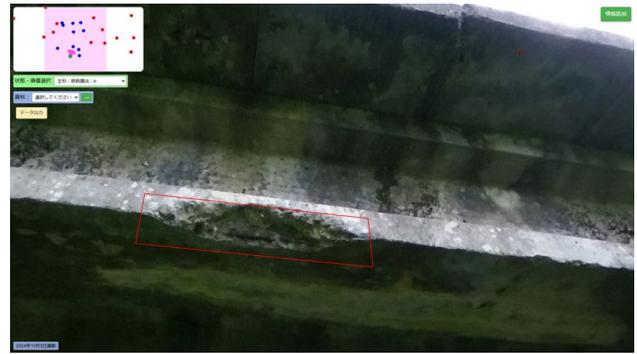
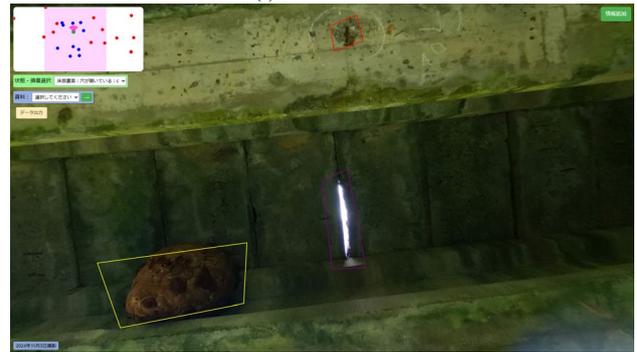
(a) 鉄筋露出

(b) 床版の貫通孔・蜂の巣

図-9 A橋の点検データ

図-9は、A橋の画像を基に本システムによって作成した点検データである。なお、本橋の撮影時には梯子を用意できなかったことや、桁下に蜂の巣が確認されたことから、桁下からの撮影を行うことが困難であったため、すべて橋上から撮影を行っており、桁下については一般的な一脚の先端に取り付けたカメラを差し込むようにして撮影を行った。このような条件下であったが、図-9(a)、(b)に示すように、桁の鉄筋露出や床版の貫通孔、蜂の巣といった主要な変状をシステム上で確認できている。

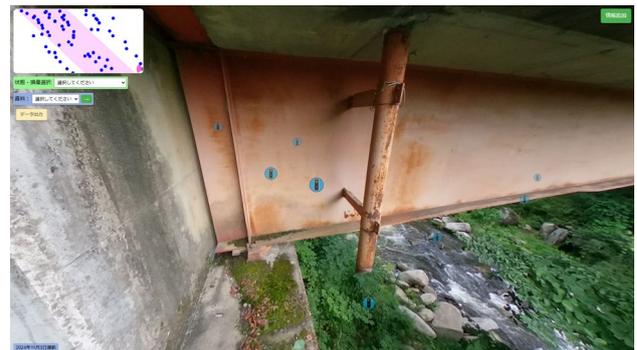
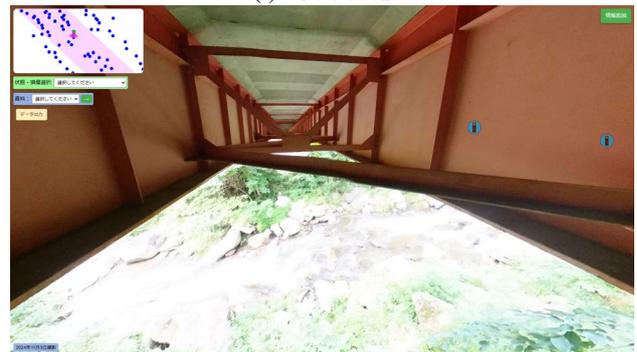
(a) 支承付近

(b) 桁間

図-10 B橋の点検データ

図-10は、B橋の画像を基に作成した点検データである。本橋は桁下高が高く、A橋と比べて長スパンであったことから、高所撮影用のロングロッド（約10m）の先端に取り付けたカメラで桁下の撮影を行った。これにより、図-10(a)、(b)に示すように、支承付近や桁間などの近接写真を記録し、システム上で確認できるようになって

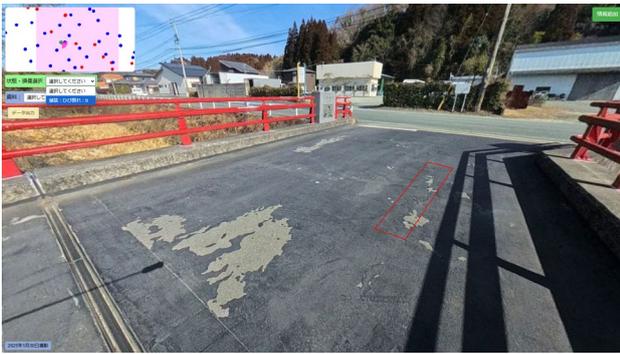
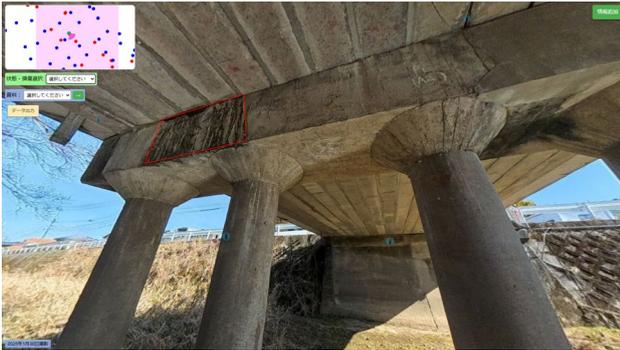
(a) 橋上

(b) 橋下

図-11 C橋の点検データ

図-11は、C橋の画像を基に作成した点検データである。本橋は一般的な一脚を使用し、桁上および桁下の両側から撮影を行った。なお、このC橋の画像は本橋梁を管理する若手職員が事前指導なしに（網羅的に撮影する
